Holzriegelbau, Bodensanierung

Wasserschaden an der Holzdecke von Bad im oberen Stock

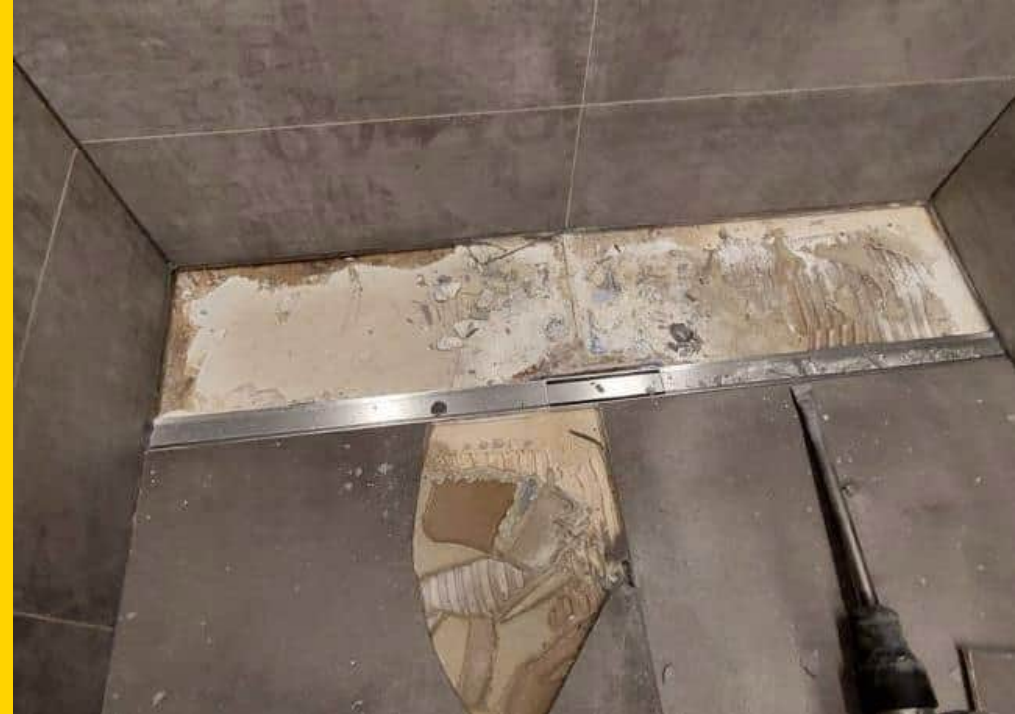
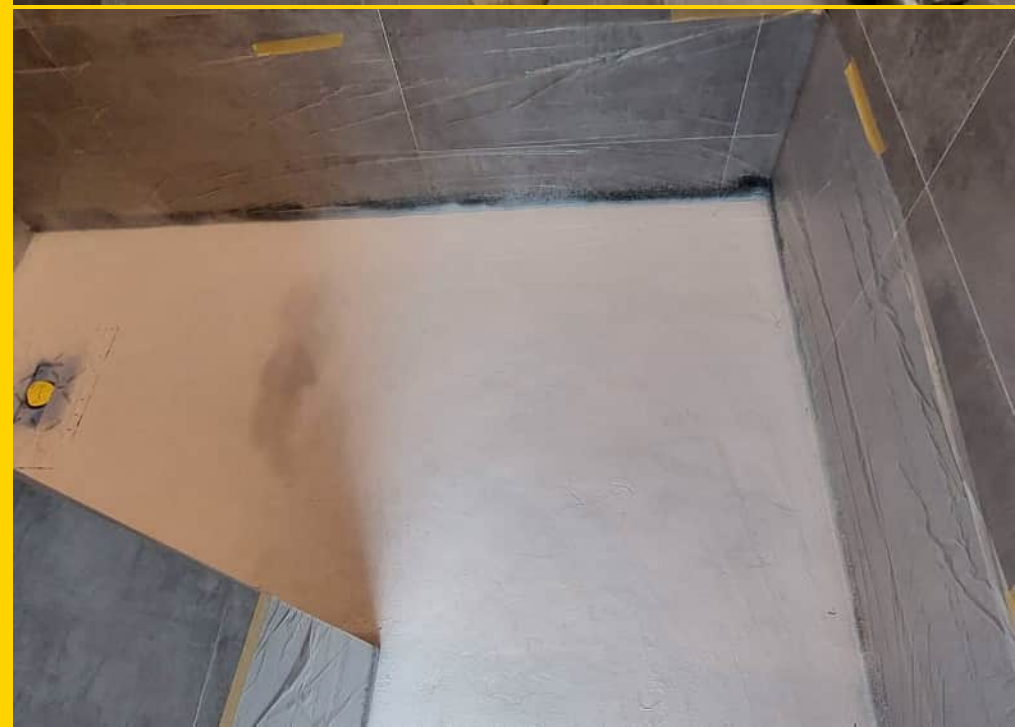
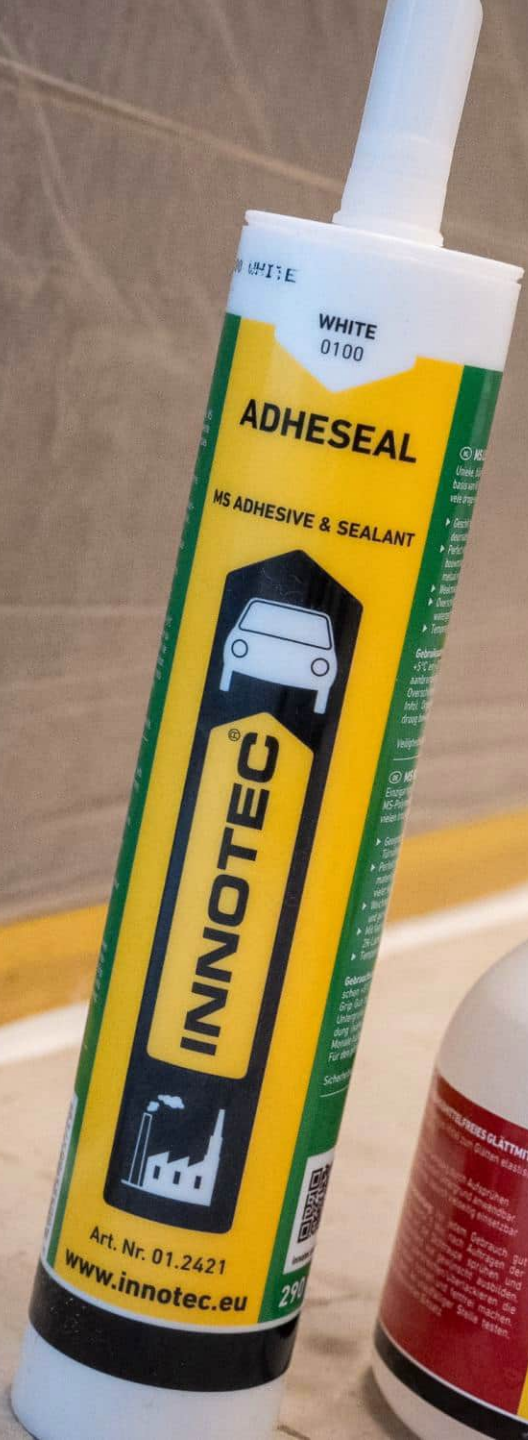
In einem Holzriegelbau kam es im Bad im Obergeschoss durch eine gerissene Silikonfuge und einen undichten Estrichboden zu einem Wasserschaden an der Holzdecke.

Mit **Adheseal** wurde der Anschluss zum bestehenden Verbund an der Wand hergestellt, sodass die Fliesen erhalten bleiben konnten. Anschließend wurde mit zwei Schichten **Spray Seal** die Verbundabdichtung vom Boden zur Wand ausgeführt – eine Systemlösung, die Zeit, Schmutz und hohe Kosten für Rückbau und Neuverfliesen ersparte.
