BERICHT

Auftrag-Nr.: <i>Contract no.</i>	890/2019 - BF	12.04.2019 SCP/PIK
Auftraggeber: <i>Customer</i>	PCS Innotec International N.V. Schans 4 BE-2480 Dessel	
Auftragsgegenstand: <i>Subject</i>	Prüfung des Innotec Fensteranschlusssystemes „Top Glass und Uniseal“ gemäß ÖNORM B 5320 und ÖNORM B 5321	
Auftragsdatum: <i>Date of contract</i>	09.01.2019 (E-Mail)	
Probeneingangsdatum: <i>Date of sample delivery</i>	08.01.2019	
Leistungsdatum/ Leistungszeitraum: <i>Date/Period of service</i>	Jänner - Februar 2019	
Geltungsdauer: <i>Period of validity</i>	--	
Textseiten: <i>Pages</i>	4	
Beilagen: <i>Enclosures</i>	3 (8 Seiten)

Mit Mail vom 09.01.2019 beauftragte die Firma PCS Innotec International N.V., Schans 4, B 2480 Dessel, die Holzforschung Austria mit der Prüfung des Innotec Fensteranschlusssystemes „**Top Glass und Uniseal**“ - bestehend aus dem diffusionsoffenen Dichtstoff „Innotec Top Glass“ außen, Rundschnüren und diffusionsdichtem Dichtstoff „Innotec Uniseal“ innen - gemäß ÖNORM B 5320 und ÖNORM B 5321.

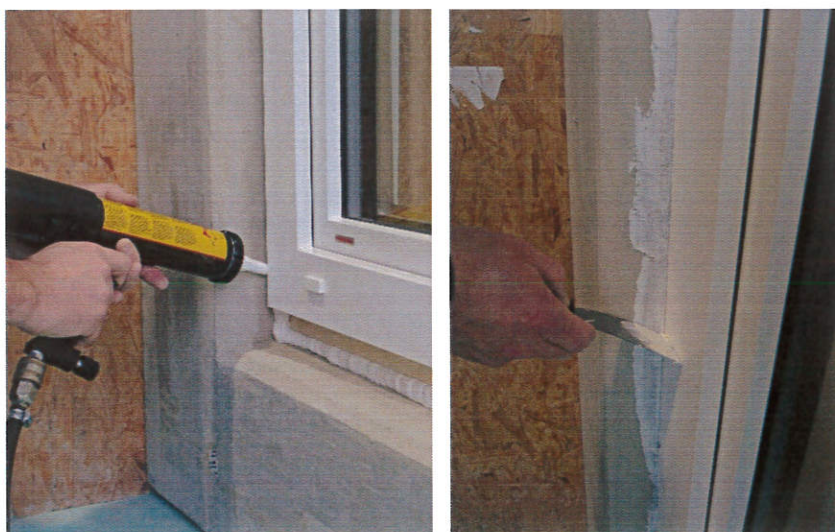
Abbildung 3: Links: Einbringen des Dichtstoffes;
Rechts: Abziehen des Dichtstoffes.

- Fugenmaß: 15 mm ± 2 mm
- Anschluss außen: Primer Innotec „Seal Guard“, 4-seitig mit Pinsel aufgetragen, Rundschnur Ø 16 mm bzw. Ø 25 mm, diffusionsoffener Dichtstoff „Innotec Top Glass“ oben und seitlich ca. 2-3 cm tief und unten ca. 1-2 cm tief eingebracht und abgezogen (siehe Abbildung 1, 2 und 3).

- Dämmstoff: keiner
- Anschluss innen: Primer Innotec „Seal Guard“, 4-seitig mit Pinsel aufgetragen, Rundschnur Ø 16 mm bzw. Ø 25 mm, diffusionsdichter Dichtstoff „Innotec Uniseal“ oben und seitlich ca. 2-3 cm tief und unten ca. 1-2 cm tief eingebracht und abgezogen (siehe Abbildung 1, 2 und 3).

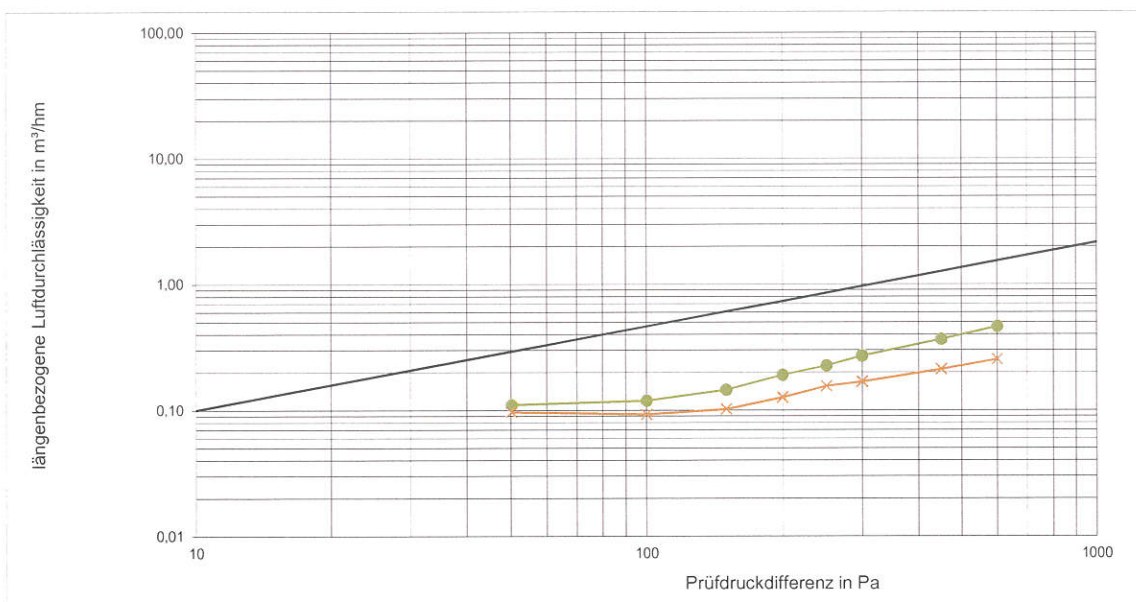
Luftdurchlässigkeit nach Klimabelastung in Anlehnung an EN 1026

Datum: 31.01.2019
 Temperatur 19,5 °C Soll 15-30 °C
 Luftfeuchte 32,1 %rH Soll 30-70 %rH
 Luftdruck 984,2 hPa
 Fugenlänge (m) 5,420
 Anforderung $a \leq 0,1 \text{ m}^3/[\text{m}^3 \cdot \text{h} \cdot (\text{daPA})^{2/3}]$

Druckdifferenz Pa	50	100	150	200	250	300	450	600
	Normvolumenstrom m^3/h		0,6	0,6	0,8	1,0	1,2	1,5	2,0
längenbezogen m^3/hm		0,11	0,12	0,15	0,19	0,23	0,27	0,37	0,46
	$a \leq 0,1 \text{ m}^3/[\text{m}^3 \cdot \text{h} \cdot (\text{daPA})^{2/3}]$	Ja	Ja	Ja	Ja	Ja	Ja	Ja	Ja

Druckdifferenz Pa	50	100	150	200	250	300	450	600
	Normvolumenstrom m^3/h		0,5	0,5	0,6	0,7	0,8	0,9	1,1
längenbezogen m^3/hm		0,10	0,09	0,10	0,13	0,16	0,17	0,21	0,25
	$a \leq 0,1 \text{ m}^3/[\text{m}^3 \cdot \text{h} \cdot (\text{daPA})^{2/3}]$	Ja	Ja	Ja	Ja	Ja	Ja	Ja	Ja

Diagramm: Längenbezogene Luftdurchlässigkeit
